PLANTA BAIXA INSTALAÇÕES INCÊNDIO
TÉRREO - ALA OESTE
ESCALA 1/125

CENTRO DE CONVENÇÕES ULYSSES GUIMARÃES

PRANCHA 33

USO: INSTITUCIONAL
CONTEÚDO: PLANTA DE ADEQUAÇÕES DE INCÊNDIO TERREO - ALA OESTE
REV 00
CLIENTE: NOVACAP
DATA: ABR/2017
DES.:
ESCALA: INDICADA

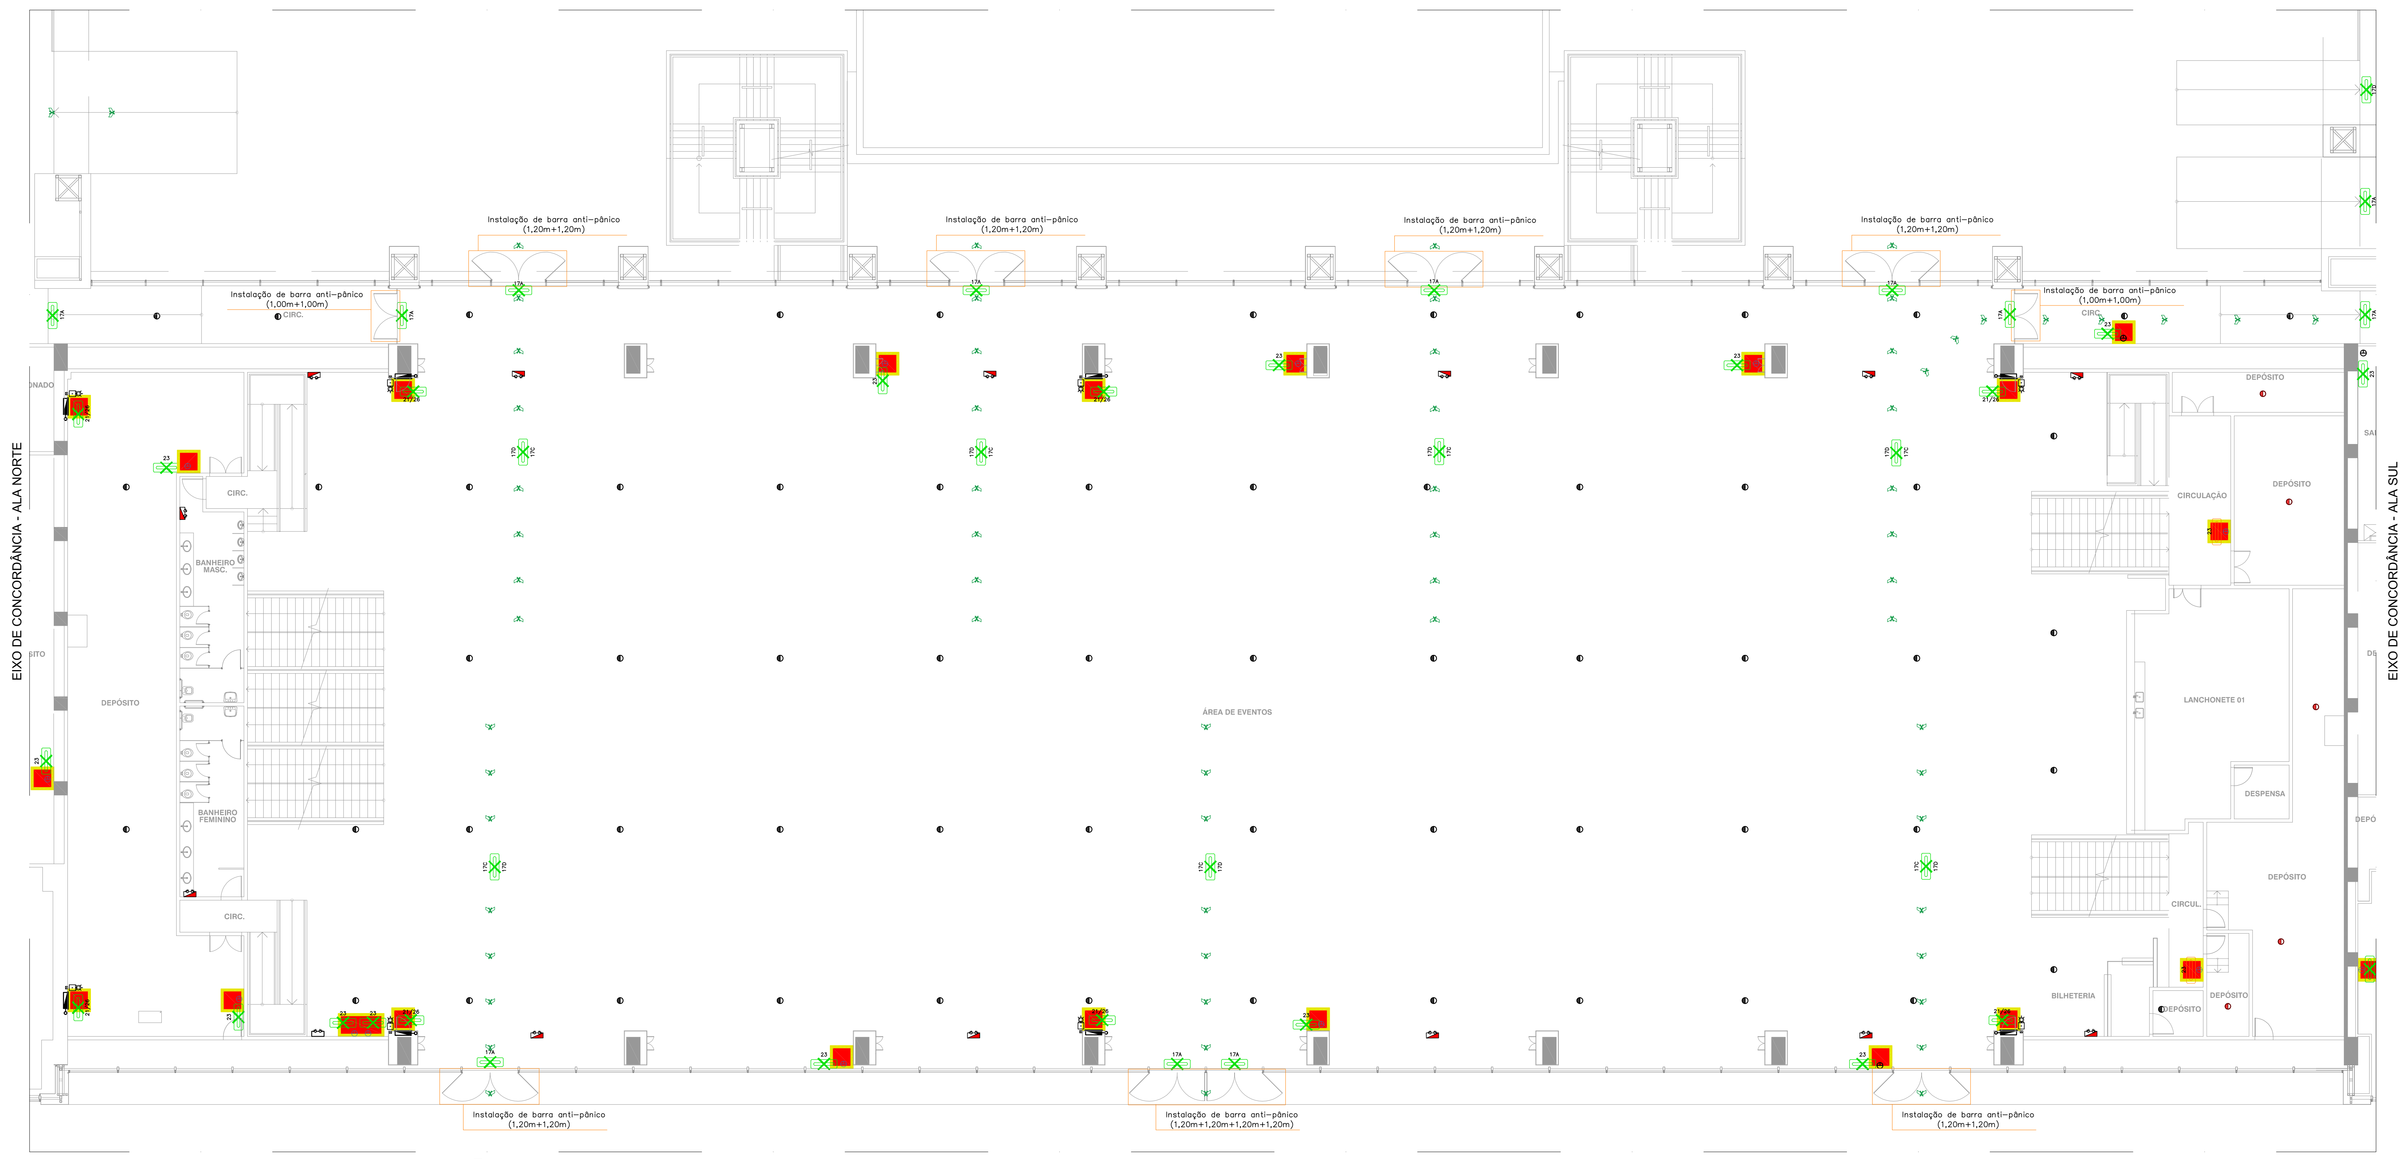
obs: NÃO HÁ LÂMPADAS DE EMERGÊNCIA CONTEMPLADAS PELO GRUPO GERADOR. AS LÂMPADAS DE EMERGÊNCIA EXISTENTES SÃO AUTÔNOMAS (BATERIA).

01 – Todo o sistema de detecção deverá ser substituído, pois se encontra inoperante por mais de 2 anos. (Detectores de fumaço e centrais de alarme).

02 – Todas as áreas com hidrantes e extintores precisam ser pintos e sinalizadas com pisocs. (Sinalização deficiente).

03 – Todas as luminárias de emergência serão substituídas por novas luminárias.
